LA ROCCA DI VILLA BASILICA  
ARCHEOLOGIA E STORIA

ATTI DEL CONVEGNO DI VILLA BASILICA  
30 NOVEMBRE 2008

VILLA BASILICA E LA ROCCA:  
DALLE RICERCHE STORICO-ARCHIVISTICHE  
ALLE PRIME CAMPAGNE DI SCAVO

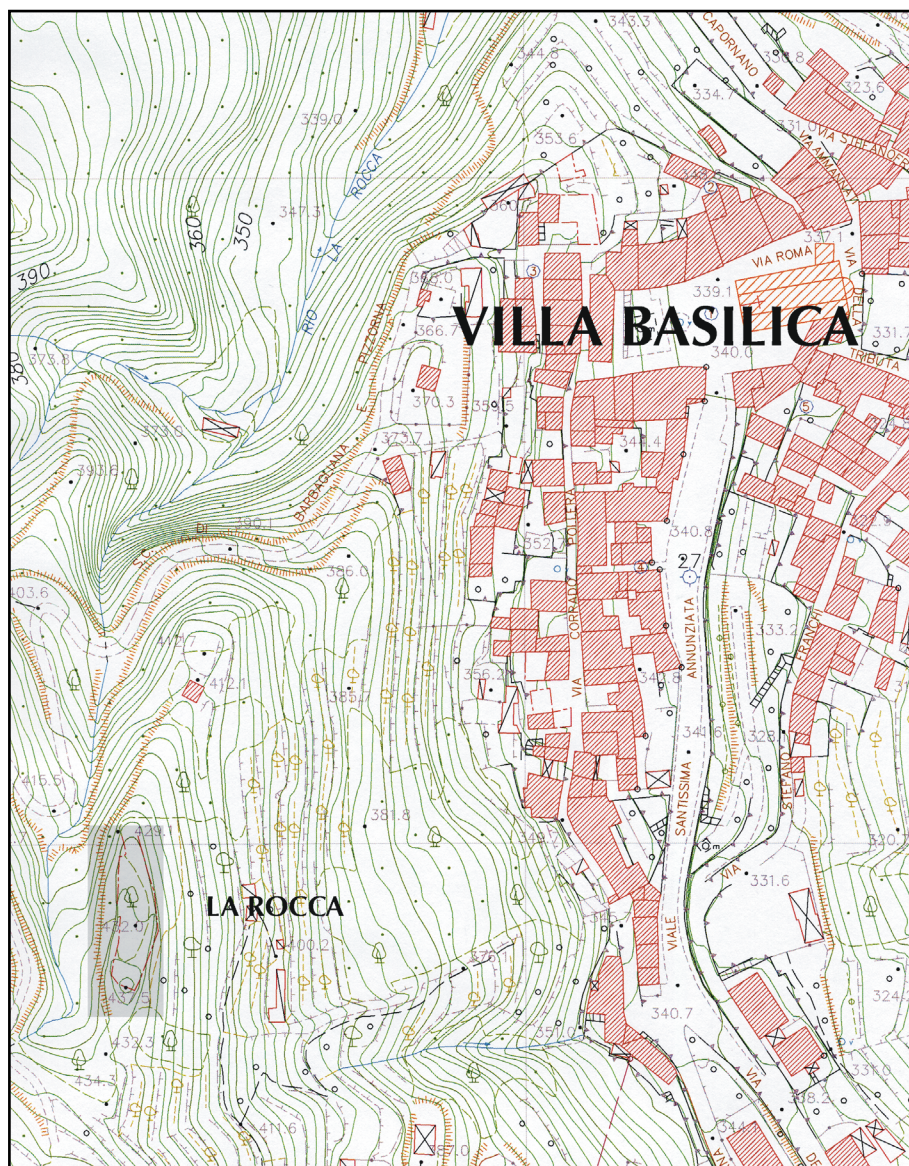
1. La Rocca e Villa Basilica nella Carta Tecnica della Regione Toscana.

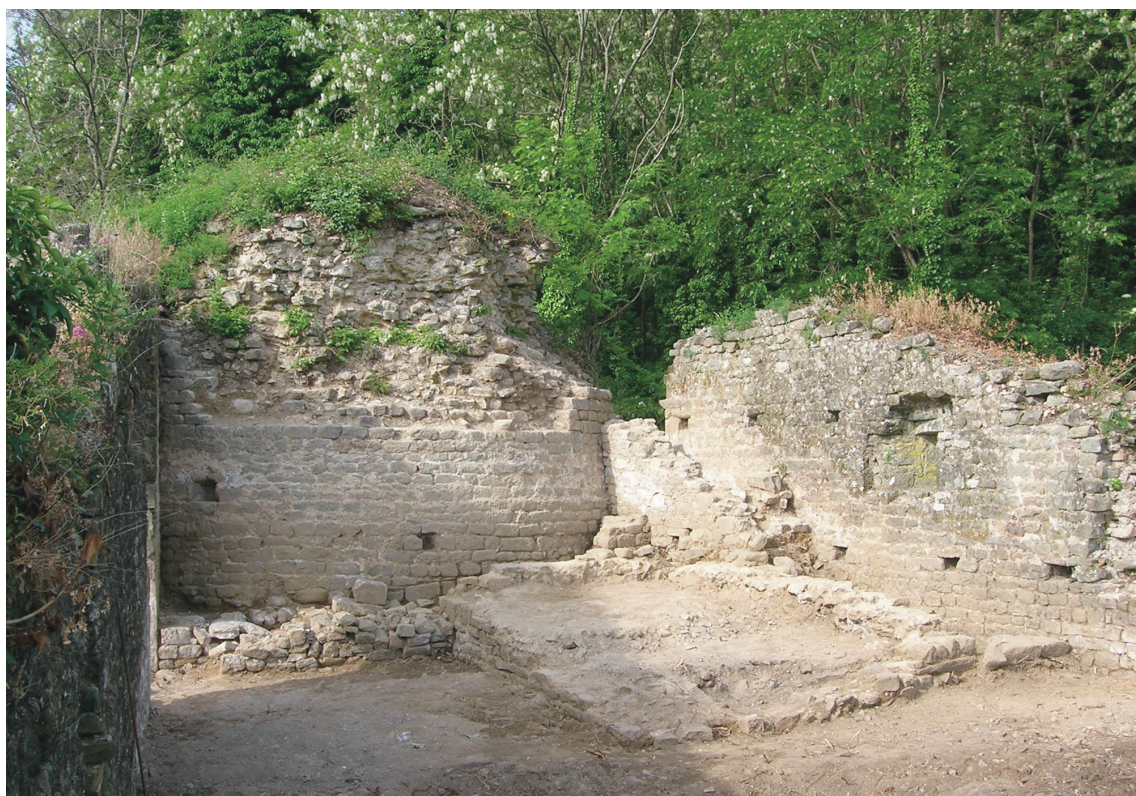
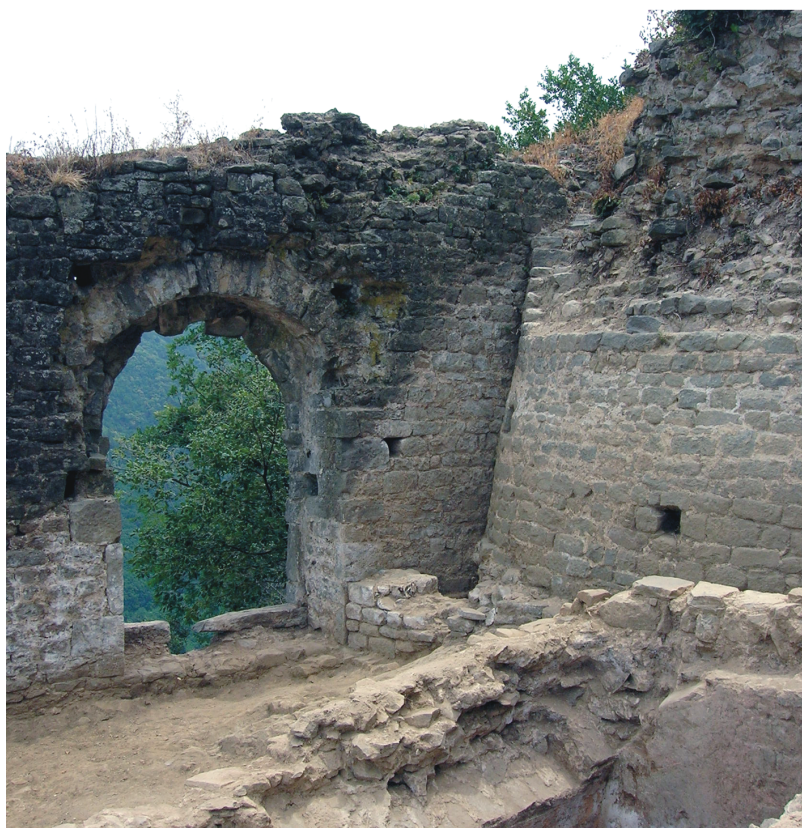
Tav. I. L'area dei saggi 2006 (A); veduta dell'area di scavo da ovest, al termine dei lavori (B).

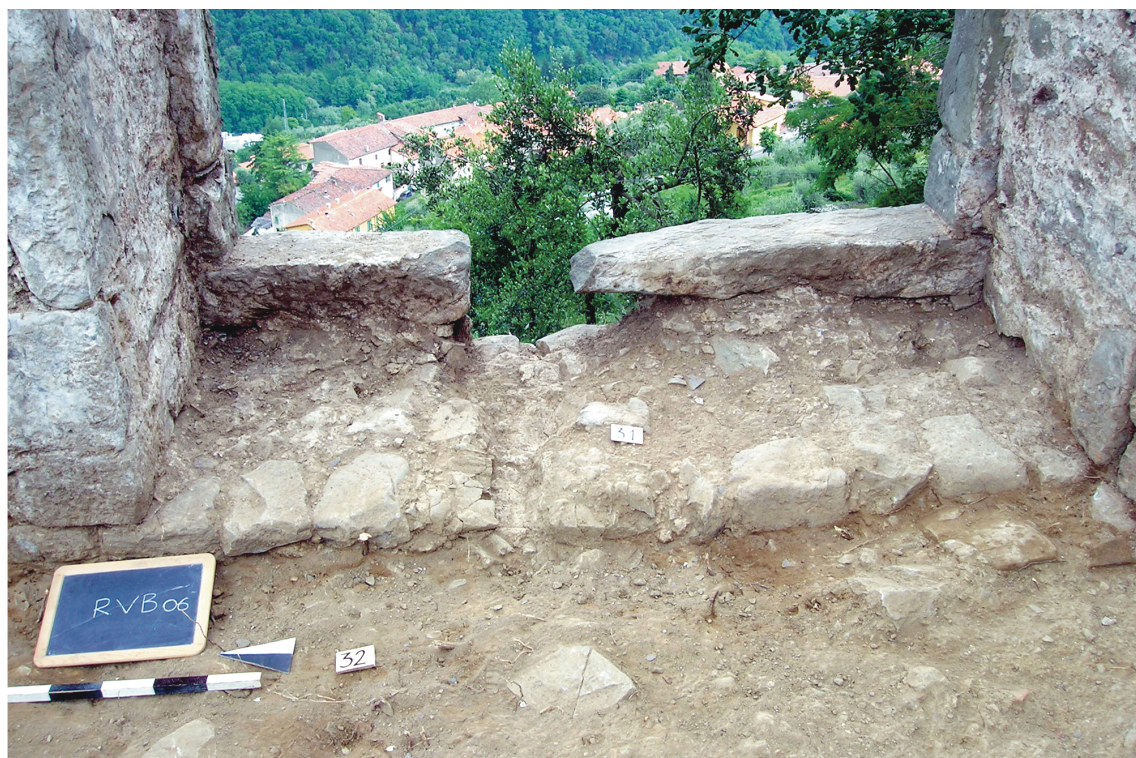
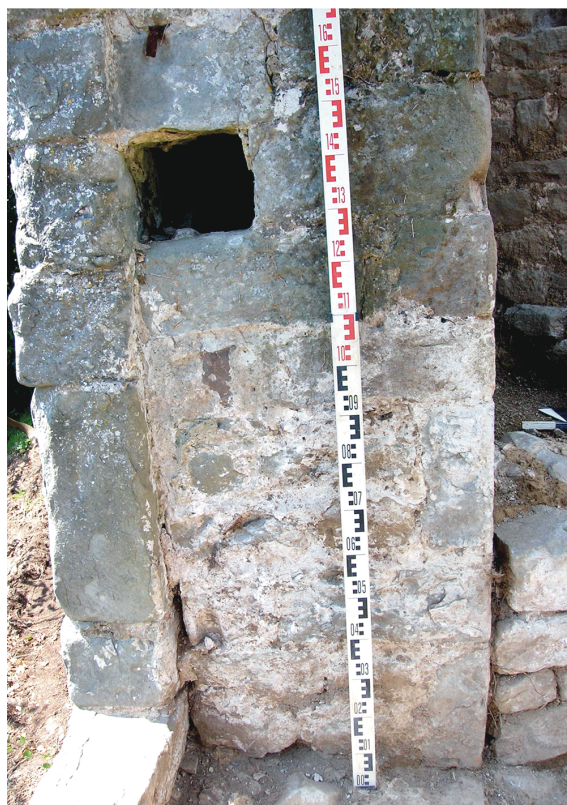
Tav. III. La soglia (A) e lo stipite meridionale (B-C) della porta.

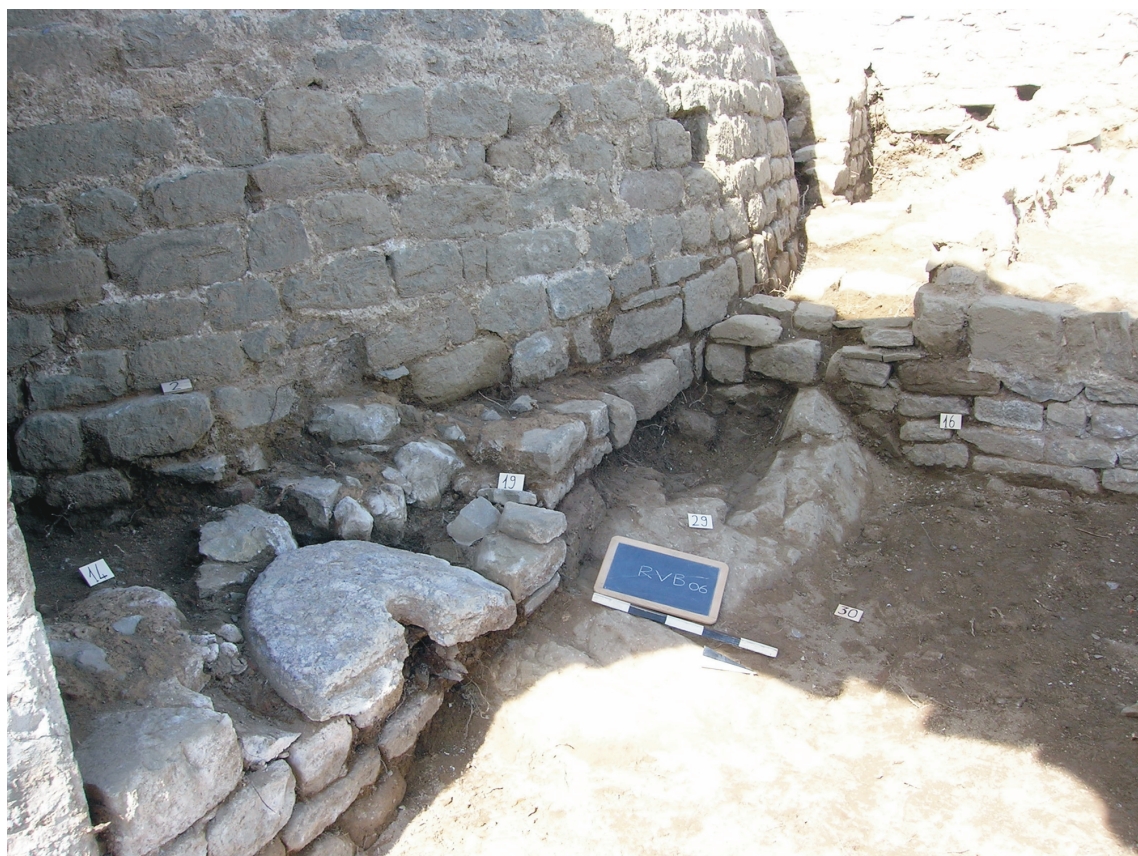
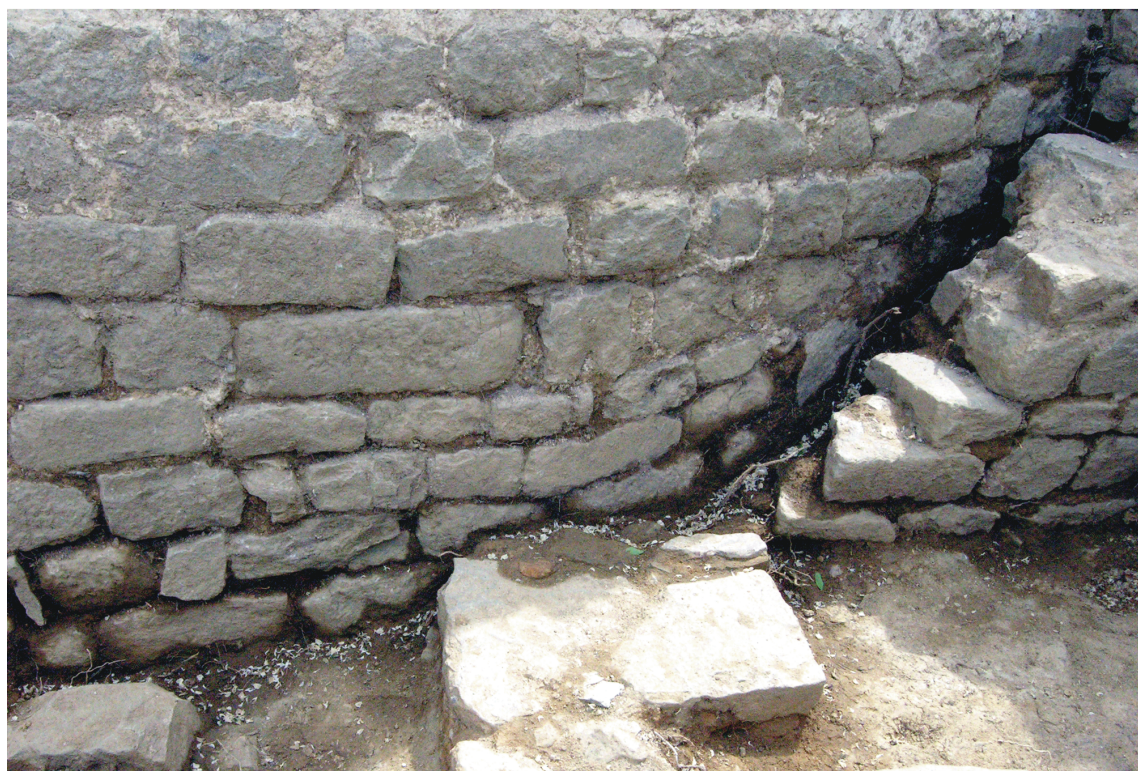
*Tav. IV. Le strutture 19 (A) e 8 (B).*

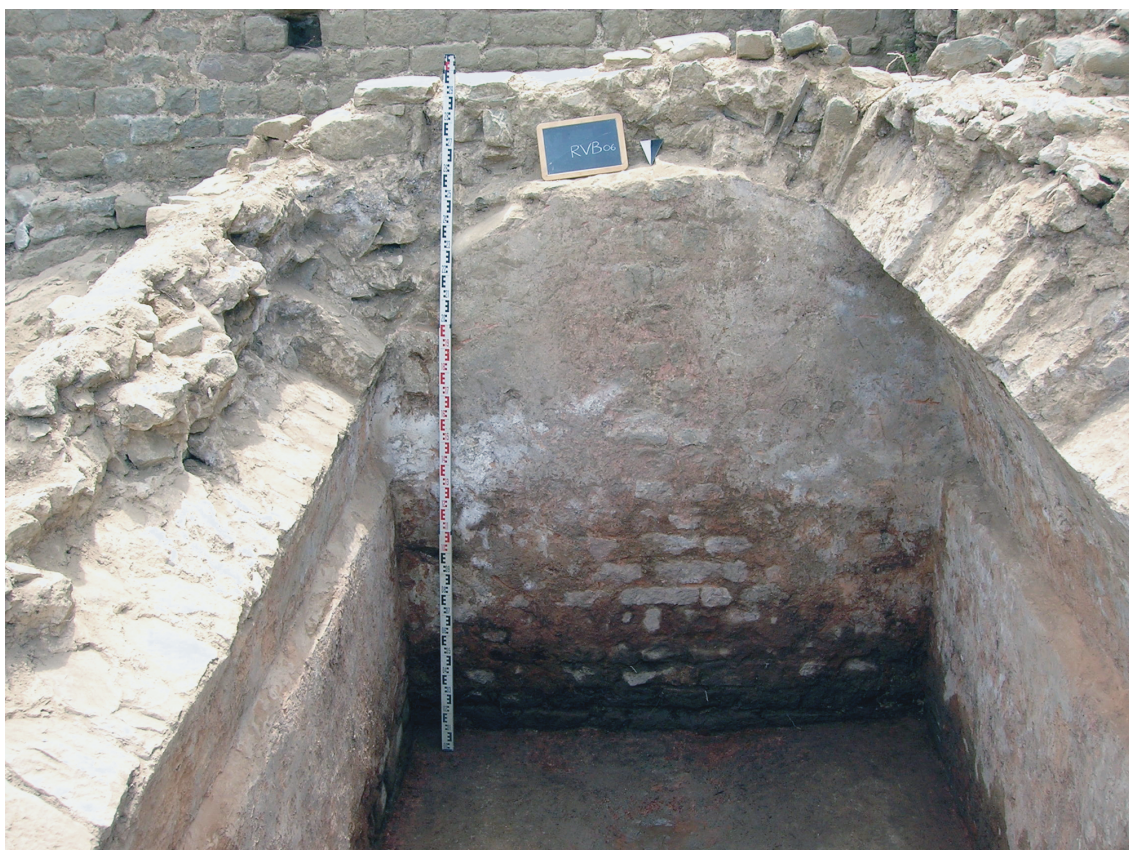
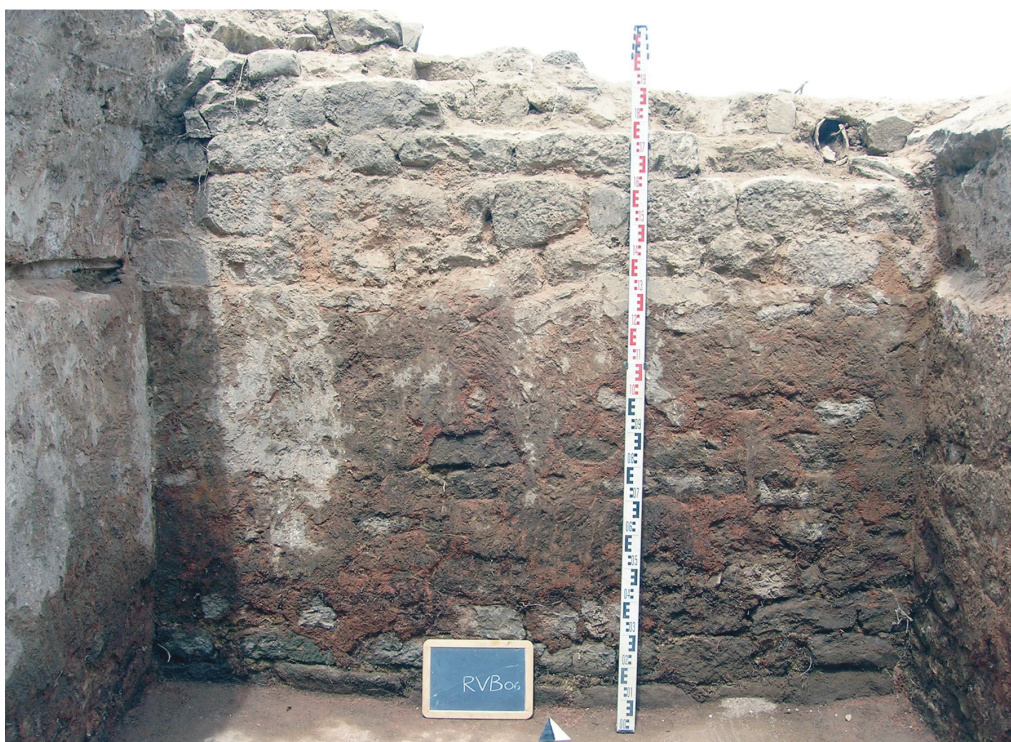
Tav. VII. La cisterna vista da nord (A); particolare del tessuto murario della parete nord (B).

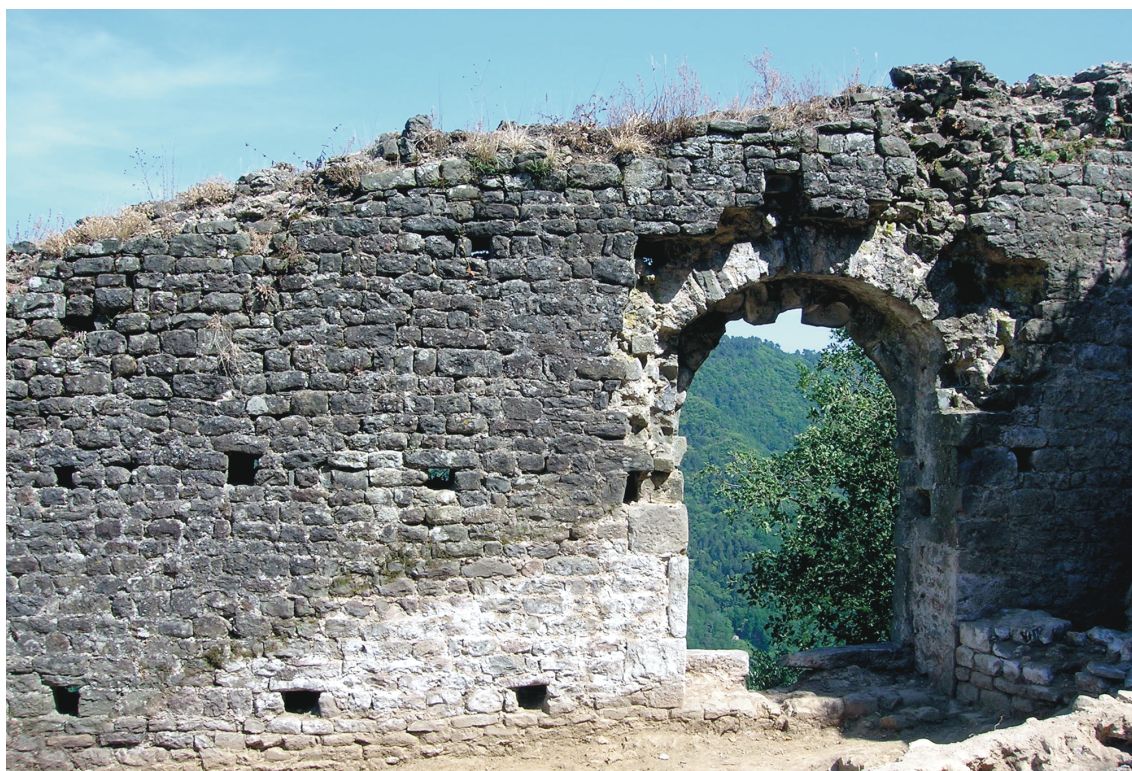
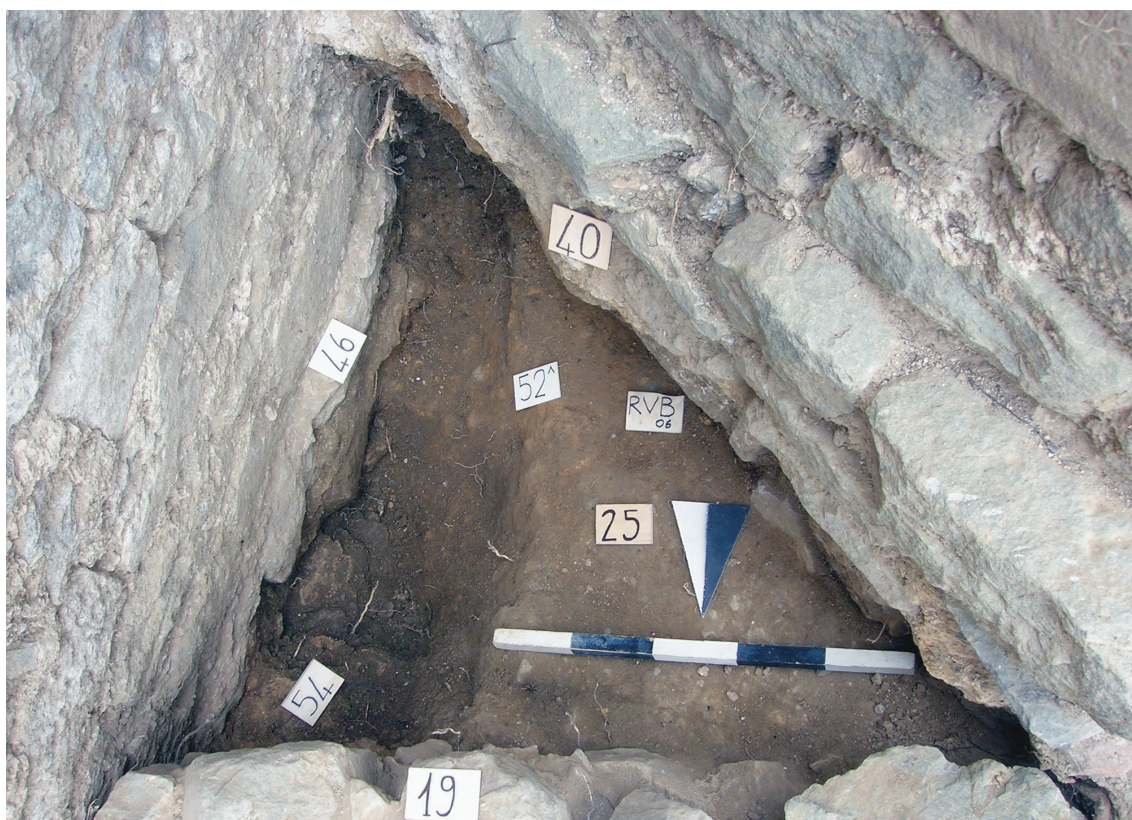
Tav. IX. Il perimetrale orientale della Rocca (A); saggio alla base (B).

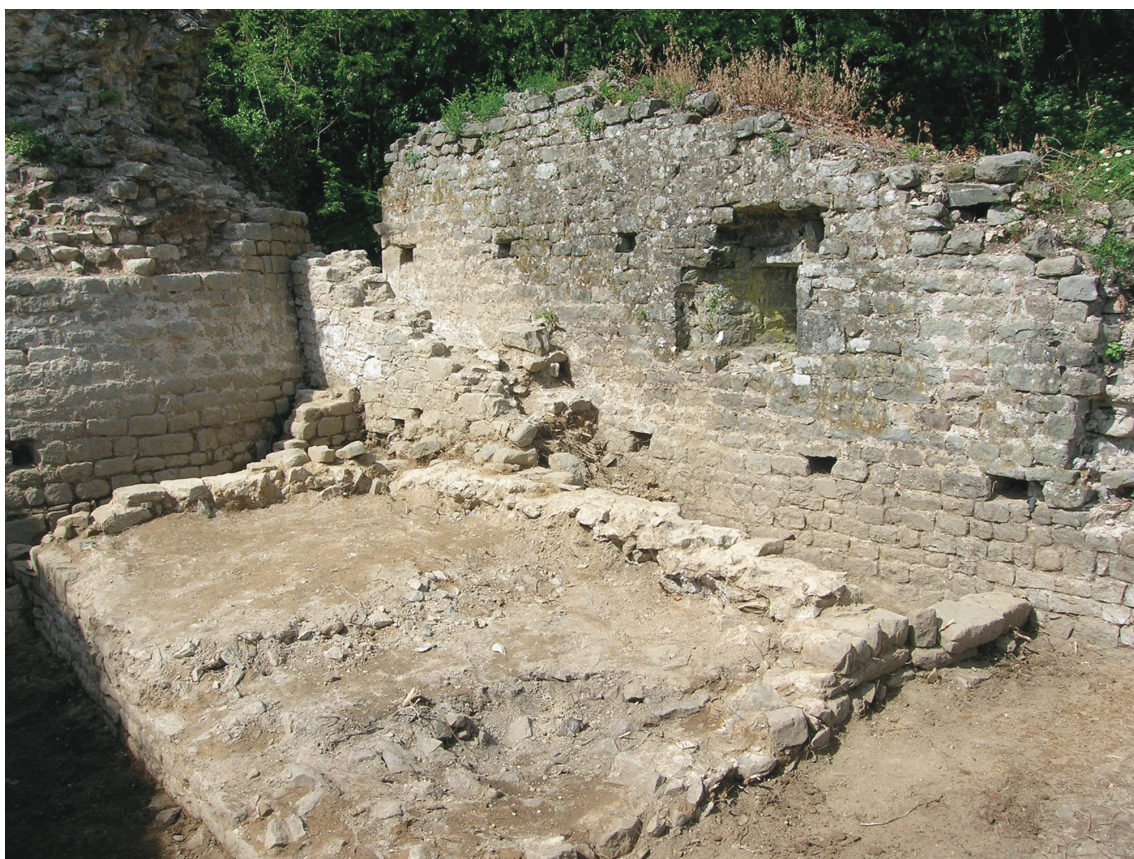
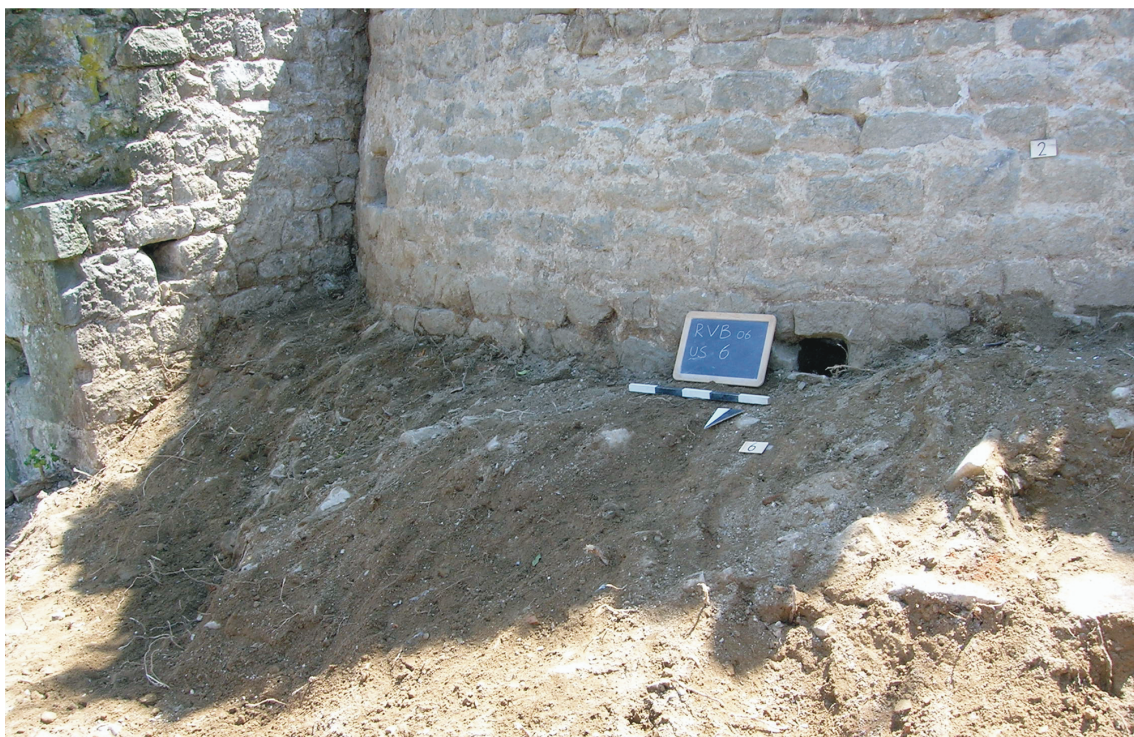
Tav. XI. I livellamenti della cisterna (A) e alla base del torrione (B).

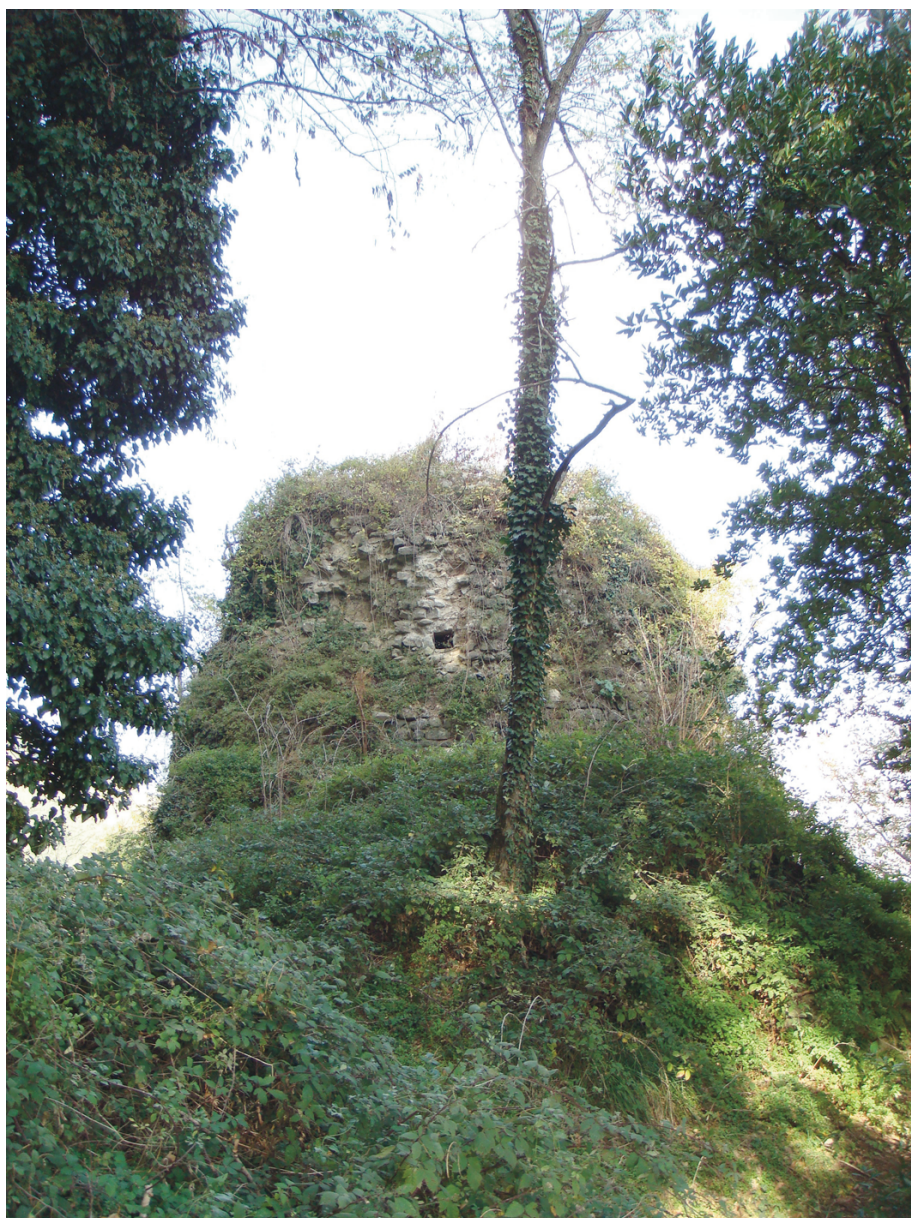
*12. La torre all'inizio dei lavori di restauro.*

della muratura, nato per non rimanere esposto agli agenti meteorici ed agli effetti dannosi della vegetazione (fig. 12).

Si ritiene che la ricostruzione del paramento sia necessaria per impedire il progressivo degrado del nucleo interno della muratura. Anche in questo contesto gli insegnamenti delle carte del restauro sembrano più che mai attuali e appropriati<sup>7</sup>. La ricostruzione deve infatti essere visibile ed interpretabile ed in questo caso l'arretramento della nuova superficie rispetto alla vecchia sembra rappresentare la soluzione migliore. Infatti nella nuova muratura si potranno riutilizzare molte delle pietre originarie rinvenute in sito che, per dare unità di lettura all'opera, potranno essere murate secondo una tecnica costruttiva analoga a quella originale, attraverso la disposizione in filari regolari.

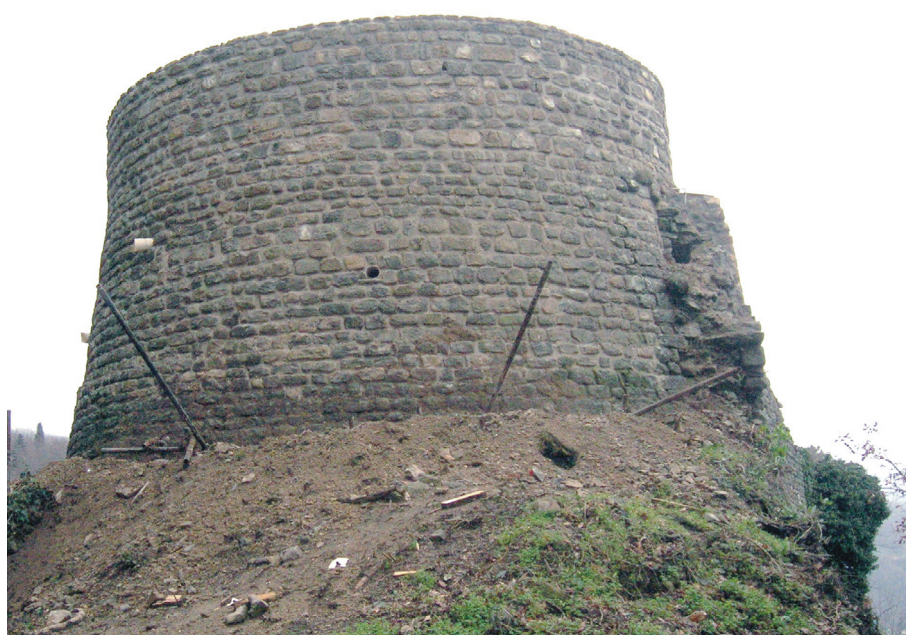
13. La torre dopo i lavori dell'inverno 2009 (fotografia arch. Luci).

presentava assai irregolare e la consistenza strutturale delle fondazioni. Il materiale estratto è stato moltissimo, di carattere detritico e sedimentato da secoli. Si trattava di materiale disgregato proveniente dalla torre. Quando si verificano dei crolli strutturali si conservano intere porzioni, blocchi di muratura di varia dimensione. Nel caso della Rocca le pietre erano disciolte e prive di legante. Sembrerebbe potersi ipotizzare che i detriti siano conseguenza della disgregazione, volontaria o naturale del paramento esterno del basamento. Non è stata trovata traccia del corpo della torre, il cui materiale è stato sicuramente prelevato in epoca remota. Durante i lavori è emersa la cisterna, della quale si ignorava l'esistenza. Il materiale lapideo è stato selezionato ed accatastato in cantiere in vista del successivo rimpiego.

Con la ricostruzione della torre si è recuperata in gran parte l'immagine della Rocca e la parte più degradata anche se sono necessari ancora diversi interventi per arrivare ad una riappropriazione funzionale da parte della Comunità di Villa Basilica.

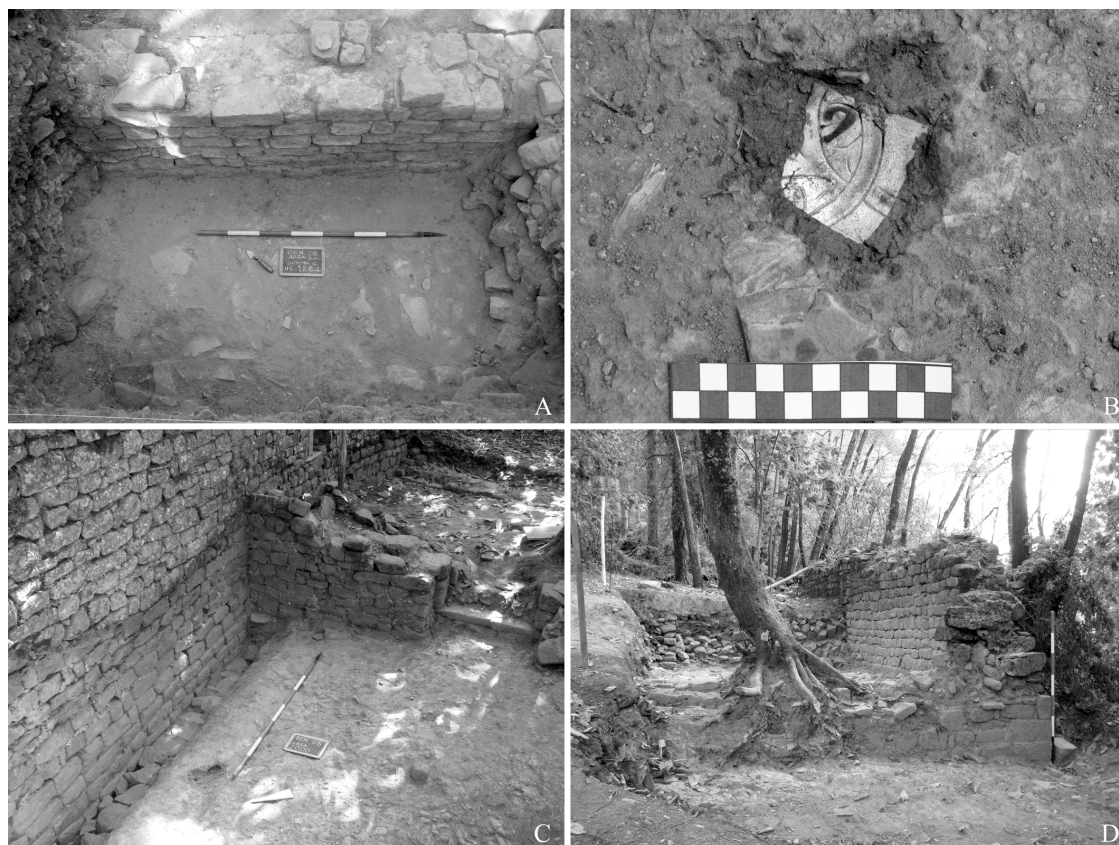
5. Area 1000, struttura muraria US 1021 e piano pavimentale in malta US 1824 (A); graffita policroma della seconda metà del XV secolo nella paleosuperficie interna all'area 2000 (B); area 2000, fossa di fondazione della cortina muraria del castello ricavata nel banco roccioso. Sullo sfondo il perimetrale meridionale e la soglia dell'edificio con tracce d'occupazione del XV secolo (C); area 4000, in evidenza la struttura muraria che chiudeva lo spigolo nord occidentale della sommità meridionale (D).
